## 焼失した地域における家屋被害

Damages to the Buildings around Burnt Area in the 1995  
Southern Hyogo Prefecture Earthquake

北後 明彦\*

Akihiko Hokugo

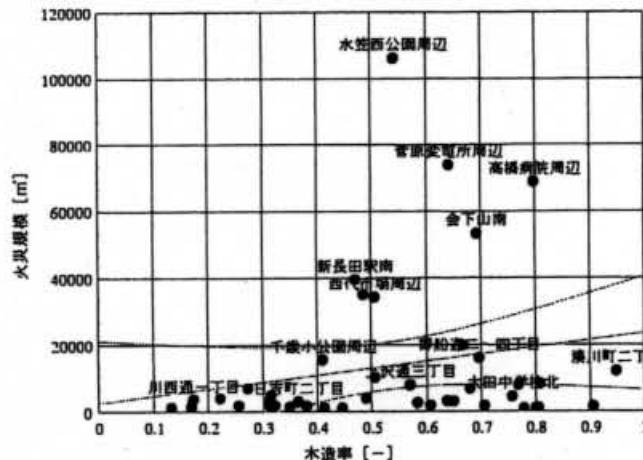
図1 阪神・淡路大震災時の火災区域の木造率と火災規模の関係（糸井川・北後、1996）

町丁目単位の木造率（延べ床面積ベース）が約45%をこえる場合に、焼失面積が33,000m<sup>2</sup>を越える大規模火災となっている。また、密集度を示す1棟当たりの平均宅地面積が約100m<sup>2</sup>以下のところで、大規模な延焼が発生している（図1、図2）<sup>3)</sup>。なお、延焼を阻止した主要街路沿いの耐火建物は、延焼した範囲と同じ町丁目にあるため、町丁目単

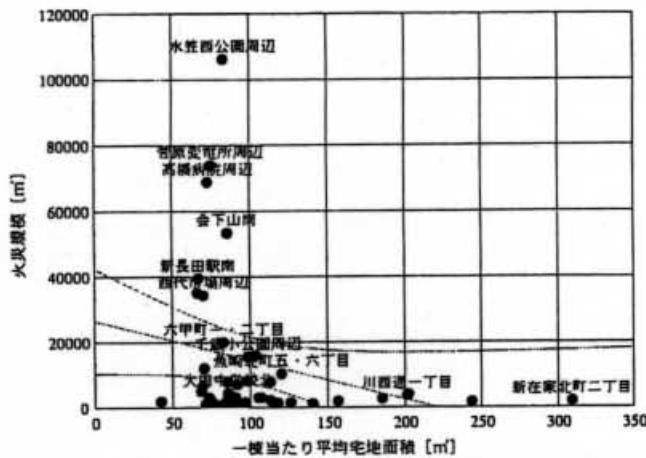
図2 阪神・淡路大震災時の火災区域の一棟当たり平均宅地面積と火災規模の関係（糸井川・北後、1996）

位の木造率、平均宅地面積の中にカウントされている。従って、狹小な木造家屋を中心であった延焼範囲内では、木造率は45%よりも高く、また、平均宅地面積は100m<sup>2</sup>よりも小さくなる。

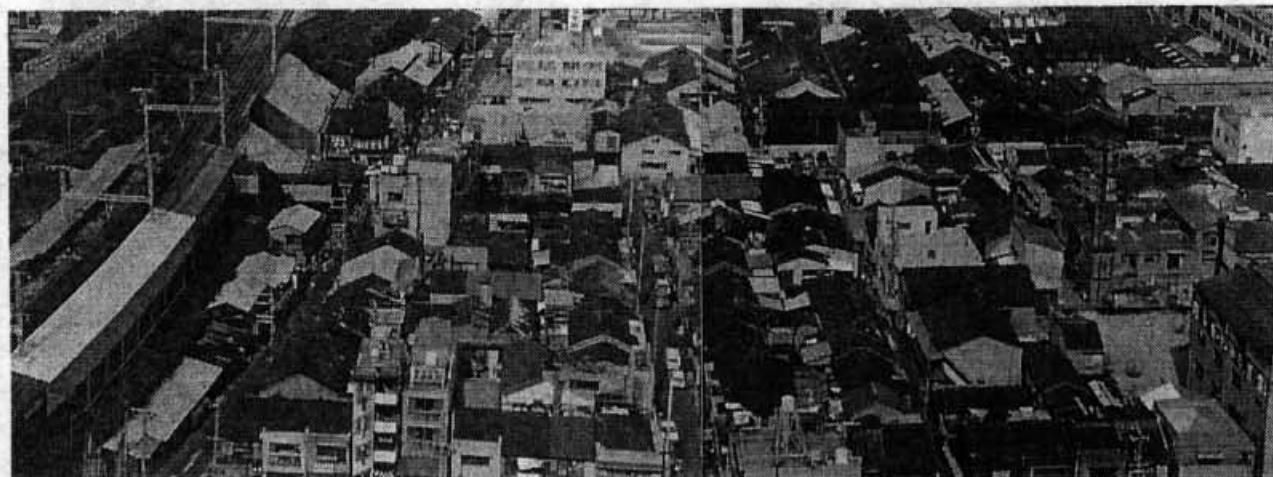
写真1は、震災から約15年前に、神戸市内の木造密集住宅地を調査中に筆者が撮影した戦前長屋の地区である。これらの戦前長屋の並びの中には、当時既に老朽化が激しく傾いている倒壊危険の高

写真1 戦前長屋の地区（延焼した新長田駅南の北東側、1979年撮影）

上側の工場群は震災前に耐火建築物となっており、延焼していない。  
手前側の長屋群は全焼した。この中に写真2右側の防火壁があった。

い住宅が調査地区の中で幾つか見られた。地震発生時には、これらの危険な住宅の改修、撤去が既に行われていたのかどうか不明であるが、改善の進みにくくい状況があったのは確かである。

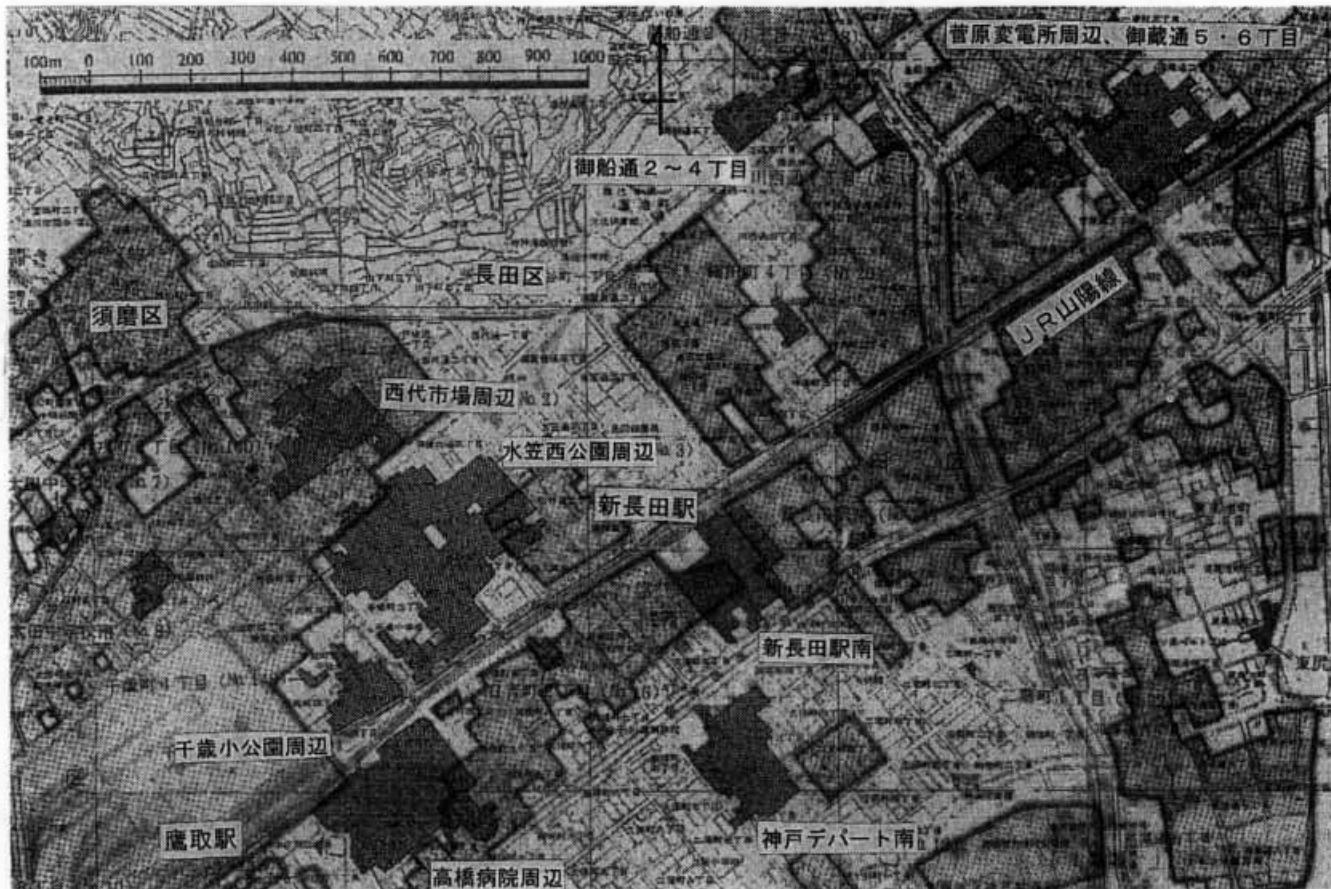
図3 阪神・淡路大震災時の延焼区域と戦災罹災区域（神戸市長田区・須磨区）

木造密集市街地のうち、戦災に遭わなかった地区（非戦災高密集地区）では1960年頃まではほぼ建設当初の状況であった。その後、権利を買い取った層を中心として、長屋建ての自宅分を防火木造の戸建住宅へ建て替える動きがしだいに進行してきた。しかしその動きはゆっくりとしたもので、まだ多くの戦前長屋が残存している状況であった（写真1）。阪神淡路大震災時の火災焼失現場と戦災で罹災した区域<sup>5)</sup>を地図上で比較してみると、今回の大規模焼失地域は戦災で焼け残ったところに重なる範囲が広い（図3）。このことは、非戦災高密集地区において大規模に延焼しやすかったこ

とを示している。非戦災高密集地区では比較的均質な住宅地が広範囲に拡がっていたが、このことがこれらの住宅地内部において延焼を阻止する要素がない原因の一つとなったと考えられる。

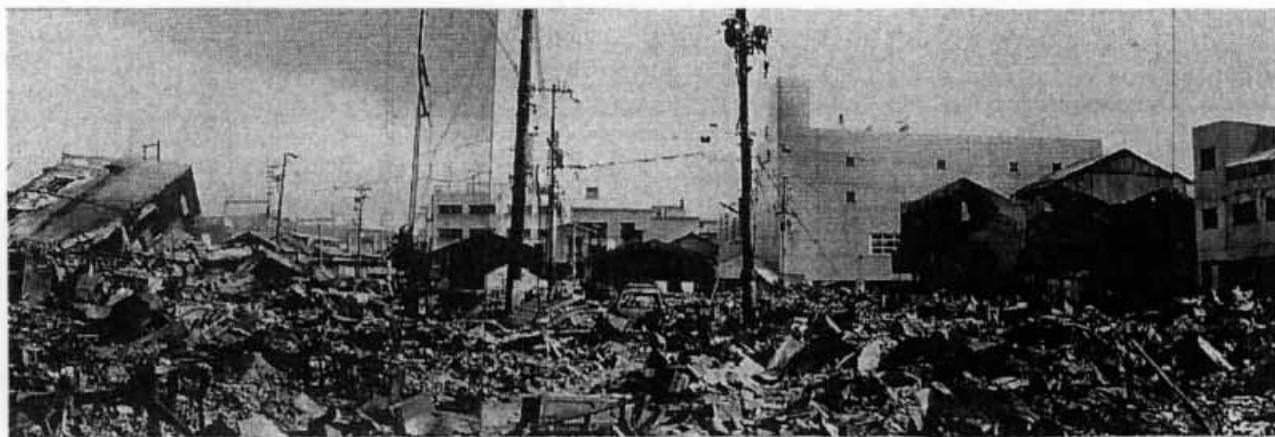
写真2 焼失直後の新長田駅南の北東側（1995年1月27日、建築研究所調査団撮影）  
中央右に工場から建て替わった耐火建築物、その手前右側に防火壁が見える。

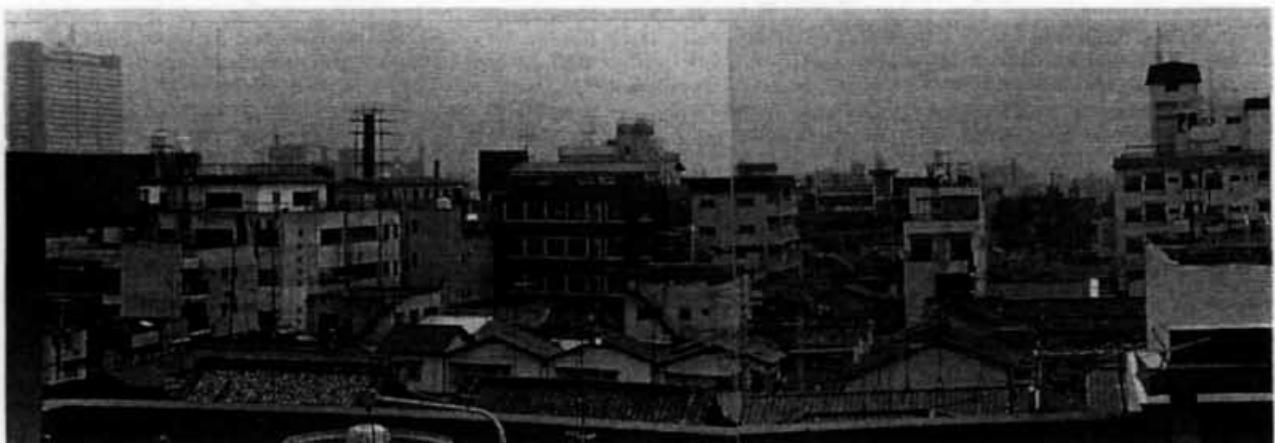
一方、当初からの木造密集市街地のうち、戦災に遭って焼失した地区（戦災復興高密集地区）では、戦後にバラックがたち、その後、防火木造の戸建て住宅や共同住宅（文化住宅、木賃アパート）が建設されてきた。これらは敷地いっぱいに建てられ相当に建て詰まった状況となった。戦災復興高密集地区の内部においては、戦災高密集地区ほど大規模に延焼した地区は少ないが、写真3に示した西代市場周辺地区のように大規模に延焼した地区も存在する。

写真3 戦災復興地区（延焼した西代市場周辺の西端, 1980年撮影）  
木造モルタル戸建て住宅や木造アパート群が耐火造に囲まれている。  
左側から中央の耐火造に延焼し、更に右側の木造家屋に延焼した。

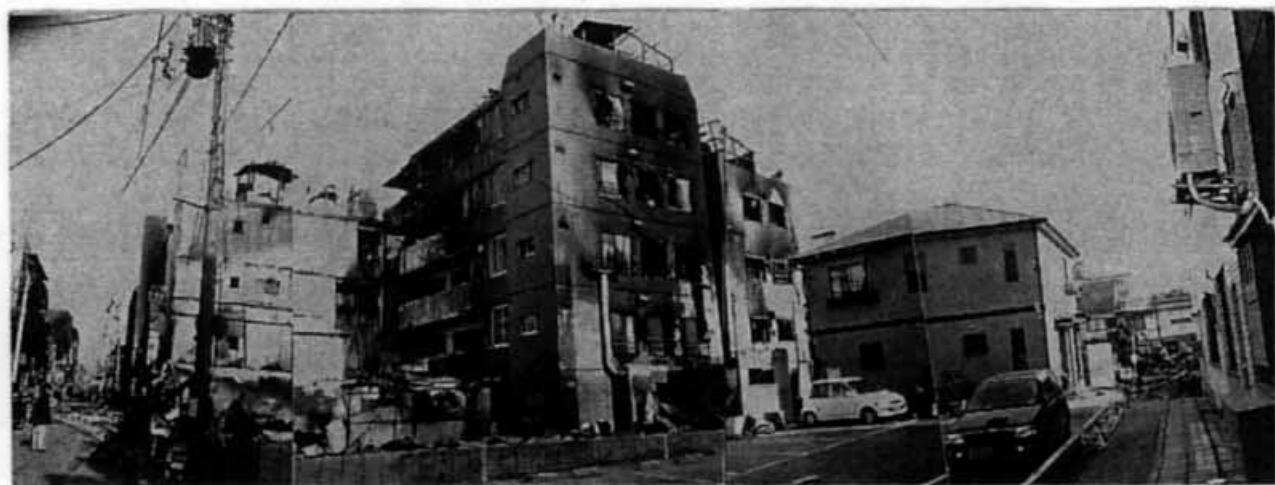
写真4 焼失直後の西代市場周辺の西端 (1995年1月28日, 建築研究所調査団撮影)  
写真3 の中央の耐火造及びその周辺の木造家屋が焼失している。右側通路奥は焼失しているが、その手前の新しい戸建て住宅は防火構造などが貢献し焼け残った。

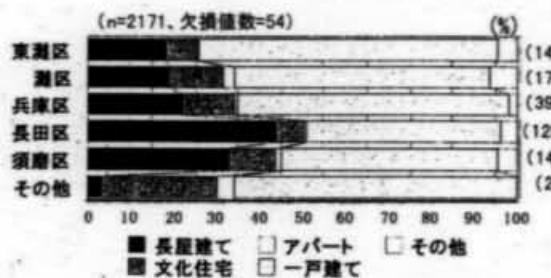
図4 震災時の火災地区における低層家屋の種類  
(市区別, 北後・鈴木, 1996)

火災学会が実施した焼失地域周辺の住民に対するアンケート調査の結果によると、焼失した地域においては、全体の割合では一戸建てが最も多いものの、一般的な地域に比べて長屋建ての比率が高いのが特徴である（図4）。特に、長田区、須磨区において長屋建ての割合が高い。家屋の種類別に家屋の建築年代を見ると、長屋建では戦前あるいは1955年頃までのものが大半を占める（図5）。

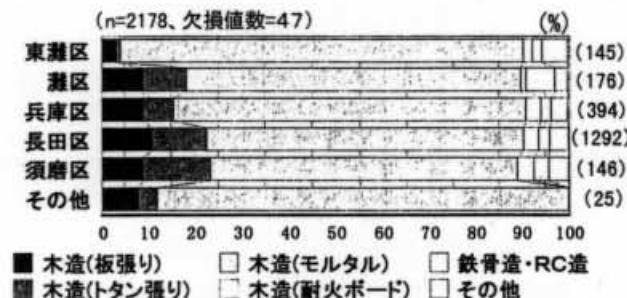
図6 震災時の火災地区における低層家屋の構造・外壁 (北後・鈴木, 1996)

家屋の属性を、延焼のしやすさの観点から最も影響が高いと考えられる構造・外壁仕上げ別にみると、モルタル塗り木造が7割から9割を占めている(図6)。長田区と須磨区の市街地火災地区においては、20%をこえる家屋が板張り、トタン張りの裸木造であるのに対し、灘区、兵庫区の市街地火災地区では約15%程度、東灘区の市街地火災地区では約4%が裸木造である。大規模な火災地区が発生した長田区、須磨区では戦前長屋が多いので裸木造の割合が高く、大きく延焼したことの一つの要因であったと考えられる。なお、他の地区は、中央区、西宮市、尼崎市の比較的小規模な5地区についての集計である。

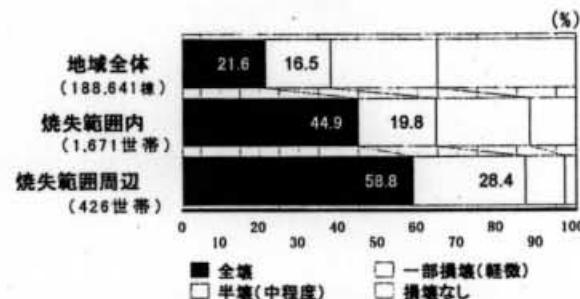
図7 阪神・淡路大震災時の低層家屋の地震動による損壊状況(北後・鈴木, 1996)

焼失範囲内及びその周辺における家屋は、地震動そのものによる構造的な損壊を非常に大きく受けており、火災学会アンケート調査によると、焼失範囲内で約45%，焼失範囲周辺で約58%の低層家屋の世帯が全壊となっている(図7)。

焼失範囲内及びその周辺と、地震によって大きく被害を受けた地域全体(神戸市の東灘区、灘区、兵庫区、長田区、須磨区及び中央区、及び、芦屋市、西宮市)とを比較すると、焼失範囲内及びその周辺では、大きな被害を受けた地域全体に比べてもさらに全壊の割合が高い(地域全体の数字は、日本建築学会・日本都市計画学会・兵庫県による被災度調査結果のうち、上記市区の低層家屋のうち火災による被災を受けたもの以外について建築研究所で集計したものである。)。

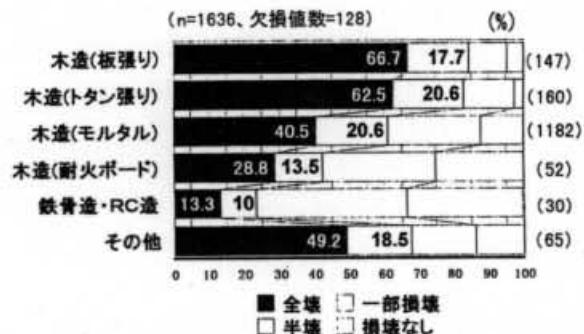
図8 構造・外壁別にみた低層家屋の地震動による損壊状況（北後・鈴木, 1996）

火災学会アンケート調査の焼損範囲内低層家屋について、地震動そのものによる損壊程度を構造・外壁別にみると、板張りやトタン張りの木造など、延焼危険が高い建物ほど損壊率が高い(図8)。家屋の築年別にみると、建設年代が古いほど全壊率が高い傾向にある(図9)。古い家屋は、板張りやトタン張りの木造が多く、これらの延焼危険の特に高い家屋が、同時に倒壊危険が特に高かったことになる。

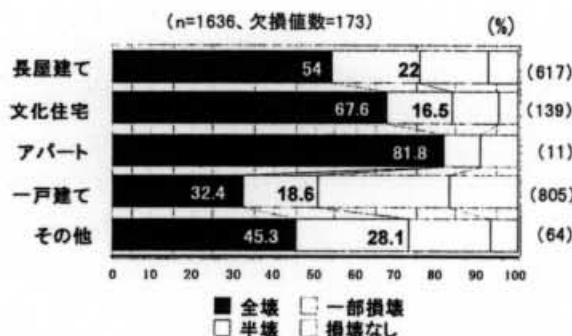
図10 家屋の種類別にみた低層家屋の地震動による損壊状況（北後・鈴木, 1996）

家屋の種類別にみると、アパート、文化住宅、長屋建て、一戸建ての順に全壊率が高い(図10)。文化住宅や木造アパートは住宅が極度に不足していた戦後すぐから1970年頃までのものが多く、建設当初からの施工精度が低く、また、その後の維持管理もよくされてなかったことから、構造強度

が他の種類に比べて低く、高い全壊率の結果となったと考えられる。
