地震時の出火状況

The Cause Origin of Fire Outbreak by the 1995 Southern Hyogo Prefecture Earthquake

岩見 達也*

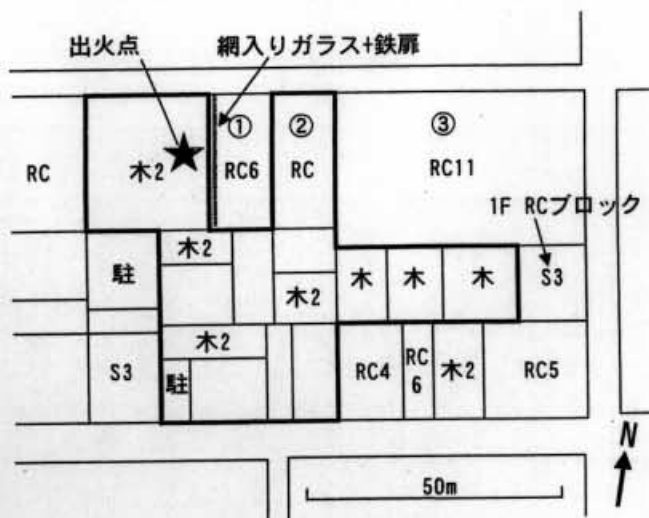
図1 下沢通の火災周辺の略図

この火災は、地震後すぐに木造2階建てアパートが倒壊したときに出火したものであり、当アパート2階の居住者がガスコンロを使用中に地震が発生し、倒壊と同時にコンロの火が何らかの着火物と接触して出火したものと思われる。

注目すべき点は、火元建物東側にある3棟のRC造建築物のうち、中央の1棟のみが全焼したことである。その理由としては以下の2つをあげることができる。なお、当時はゆるい西風であった。

火元のすぐ東側の建物(図1中、①)はレース

製品を扱う事務所であり、可燃物が非常に多いため、防火に対してかなり神経を使っていた。特に西側の老朽アパート（今回の火元建物）が燃えだしたときの延焼を注意しており、それを想定して西側の窓はすべて網入りガラスとし、その内側に鉄製の扉を設けていた。

もう一つは市民消火活動によると思われる。建物②はほとんどが賃貸マンションであり、消火活動は行われていないが、建物③は分譲マンションであり、地下の貯水槽からバケツリレーが行われた。このように同じRC造の建物であっても所有形態によって住人の自衛の意識が異なり、それによって延焼状況も異なることが考えられる。

初期の段階での延焼拡大に家屋の倒壊が影響している。火元建物の南側には幅5m程度の空間があったが、当建物が棟木から北側と南側で割けるように南北に倒壊したため、空間がなくなり南側の木造建物に延焼してしまったようである。このように、地震による倒壊が延焼拡大を助長することがわかる。

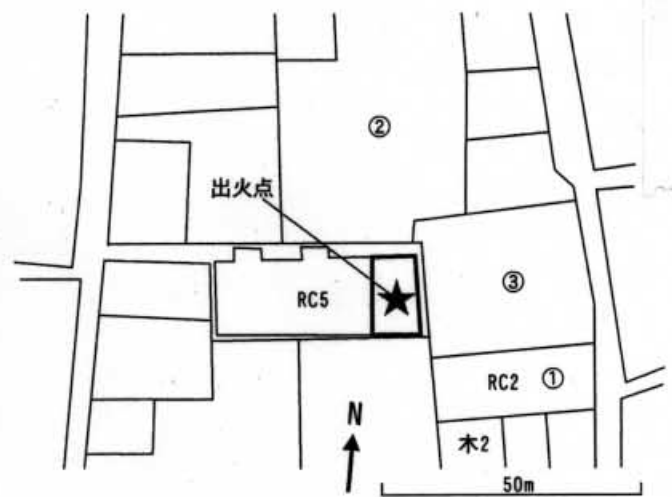
図2 住吉本町（その1）の火災周辺の略図

この火災は、5階建てRC造マンションにおいて、2階の床が抜け落ち、1階駐車場に駐車していた車が下敷きとなり、衝撃火花からガソリンに引火し出火したものである。

1階から出火した後上階へ延焼し、当マンションの各階東端の住戸4戸を焼損した。なお、この火災は隣棟への延焼は起こっていない。

南東にあるマンション（図2中、①）の地下にある防火水槽や北側にある社員寮（同、②）の屋上高架水槽からのバケツリレーなどの市民消火が奏功したものであると思われる。また、東隣の敷地（同、③）には多くの木が茂っており、「森のようであった」という証言を得ているが、このことも延焼阻止に一役買っていたことも考えられる。

マンション内は長時間にわたって燃え続けていたが、昼頃に到着した消防車も、直線距離でおよそ150m南側の延焼拡大火災（3.3 住吉本町（その2））の方へ行ってしまったようである。このように地震当日の午前中ともなると消防車や消防士がすべての火災に十分な対応ができず、転戦を余儀なくされた様子が見えてくる。

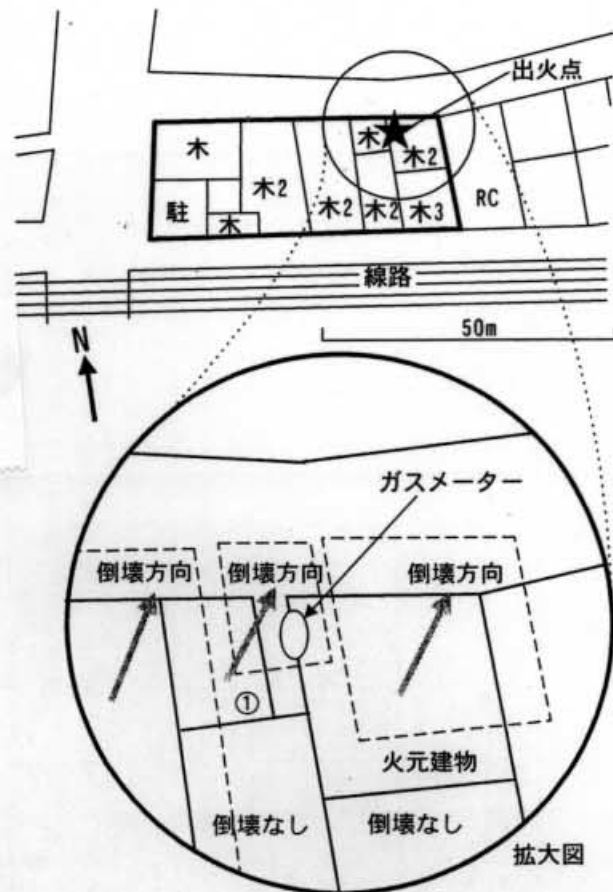
図3 住吉本町（その2）の火災現場周辺の略図

この火災は停電の復旧による電氣的な火源からの出火であり、また、着火物としてガスに引火して拡大した事例である。電気・ガスというライフラインに係わる出火事例の典型であり、これらの問題点を知る上で非常に重要な事例である。

図3の拡大図に見るように、火元西隣の建物（図3中、①）が火元側に倒壊し、火元のガスメーター部分に覆い被さるような状態となった。このためガス管が破損し、ガスが漏洩し、家屋内に充満したものと考えられる。

地震から3時間ほど経過してから、2階の電気

がついたが、その直後「ボン」という音とともに1階部分から出火したものである。火元住人は、1階部分は倒壊しており、中へは入れない状況であったため、2階から入り、床を破って消火器による消火を試みたが、届かなかったということである。

火元住人は生き埋めとなった住人を救助するため自宅周辺にいたが、結局、初期消火活動はできずに、その後延焼拡大していくこととなる。家屋が倒壊するような状況では近くに人がいるにもかかわらず、初期消火ができない場合が多々あることを認識しておく必要がある。

東風により西側へ順次延焼し、その後風向きが西風へと変化したため延焼方向も東側へと変化した。最後に火元南側の建物が燃えて焼け止まった。

このケースでは、隣接する木造建物は全て焼け、道路かRC造建築物以外では焼け止まっていない。

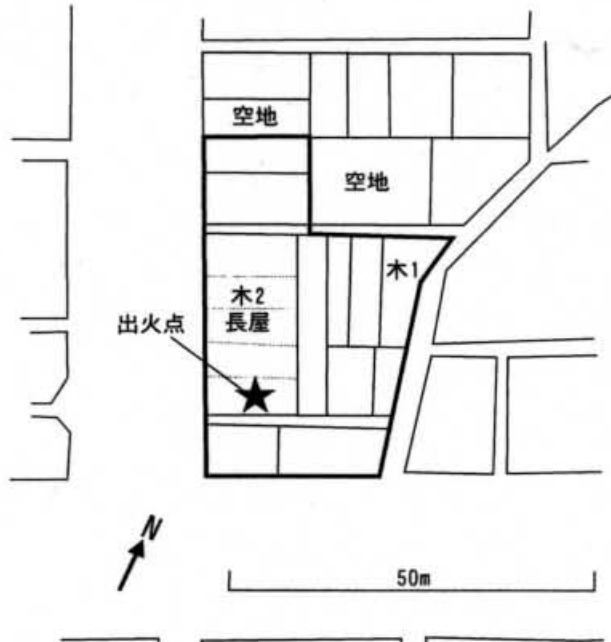
図4 上沢通の火災周辺の略図

この火災は地震後に全壊家屋内で七輪をつけて暖をとっていたが、何らかの要因で可燃物と接触して出火に至ったものである。ただし、火元住人は、消すのを忘れて出火時にはすでに避難してしまっていたか、もしくは何らかの要因で出火し避難するのが精一杯で消す余裕がなかったかのどちらかであるが、詳細は不明である。

これは、地震後の住民の活動再開に伴って発生した「再開型」の出火であるといえる。

- ① 火源は地震ではなく住民が地震後に起こしたものである。
- ② 焼け止まりはほとんどが道路や空地である。

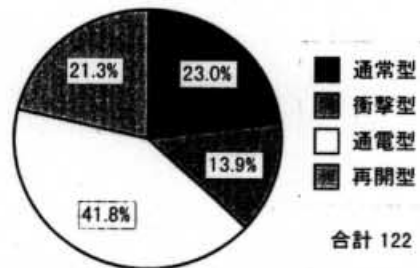
図5 発熱パターンの割合

上で述べた「通常型」、「衝撃型」、「通電型」、「再開型」という4件の事例は、熱源の発生状況による分類であり、今回の地震による出火の典型的な事例である。この4つの型を発熱パターンとすると、今回の地震火災のうちで熱源の発生状況の確認できた122件の出火は、すべて発熱パターンによる分類が可能である。なお、ここでは火源と着火物がどのように接触したかについては触れていないため、ガス漏れに着火したというような着火物のみが判明している出火については不明扱いとなっている。

ガスに着火したものは30件確認されており、通常型が2件、衝撃型が1件、通電型が12件、再開型が4件、不明が11件となっている。

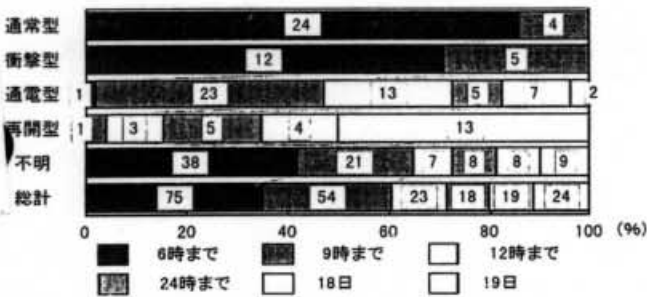
図6 発熱パターンごとの出火時刻

図6は発熱パターンと出火時刻を見たものである。通常型では地震以前から存在していた熱源が地震によって出火し、衝撃型では地震と同時に熱源が発生し、出火するものである。これらの出火時刻は地震直後であり、直後の同時多発火災の要因はこの2つの熱源によるものである。通電型や再開型は地震後しばらくしてから出火するものであり、特に再開型の出火の半数は19日に発生している。

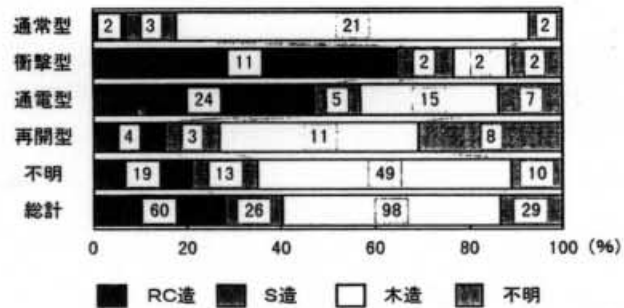
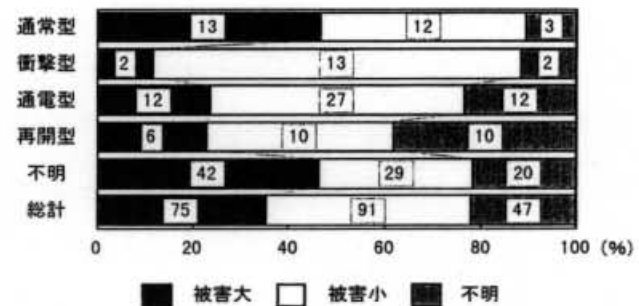
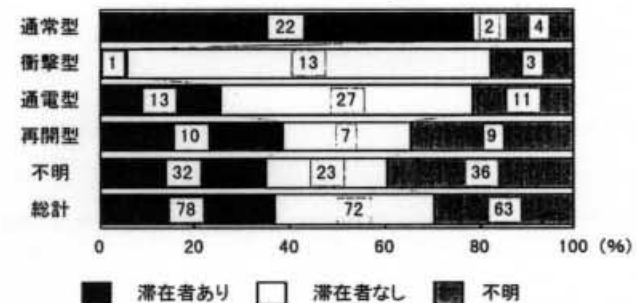
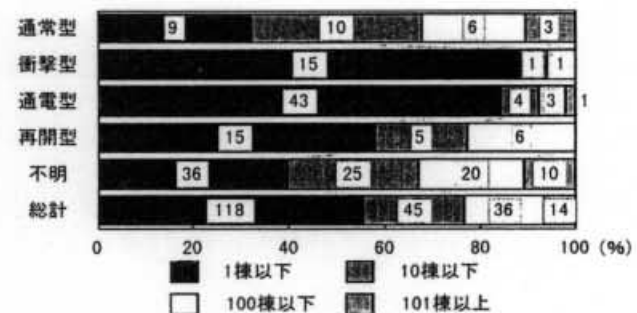
図7～図10は発熱パターンごとに火元建物の構造、地震による被害、滞在者の有無、そして、延焼状況を見たものであるが、それぞれ異なった特徴を持っていることが分かる。

通常型は木造建物からの出火、被害の大きな建物からの出火、建物内滞在者のある場合の出火が比較的多く、延焼する割合が高くなっている。そして、その傾向は再開型が次に強く、通電型が続く、衝撃型では全く正反対の傾向を示している。

通常型の場合、滞在者が存在するにも関わらず、被害の大きな建物や木造建物からの出火が多いため、初期消火ができない、もしくは役に立たない状況となり、延焼が進んだものと考えられる。

逆に、衝撃型は無人状態の出火が多いにもかかわらず、耐火造建物からの出火が多いため、延焼拡大がほとんど起こっていない。薬品などを扱う建物は耐火建築物がほとんどで、過去の地震による薬品火災の多発ということが教訓となって生かされていることも要因のひとつであると考えられる。

これらはともに地震直後に出火するものであるが、その特徴は全く異なっている。地震直後の同時多発火災に対応し、市街地大火を防ぐためには、的を絞って消火活動をすることがある程度必要と

なってくる。このような特徴のみを取り上げることは危険であるが、その場合、まず木造建物からの出火に対して重点的に対応することが重要となってくるといえる。
